# PROGETTO:

## RESTAURO DELL'ALTARE DELLA CHIESA DI SAN ROCCO A VERTENEGLIO

# SUL BENE OGGETTO DEL PROGETTO

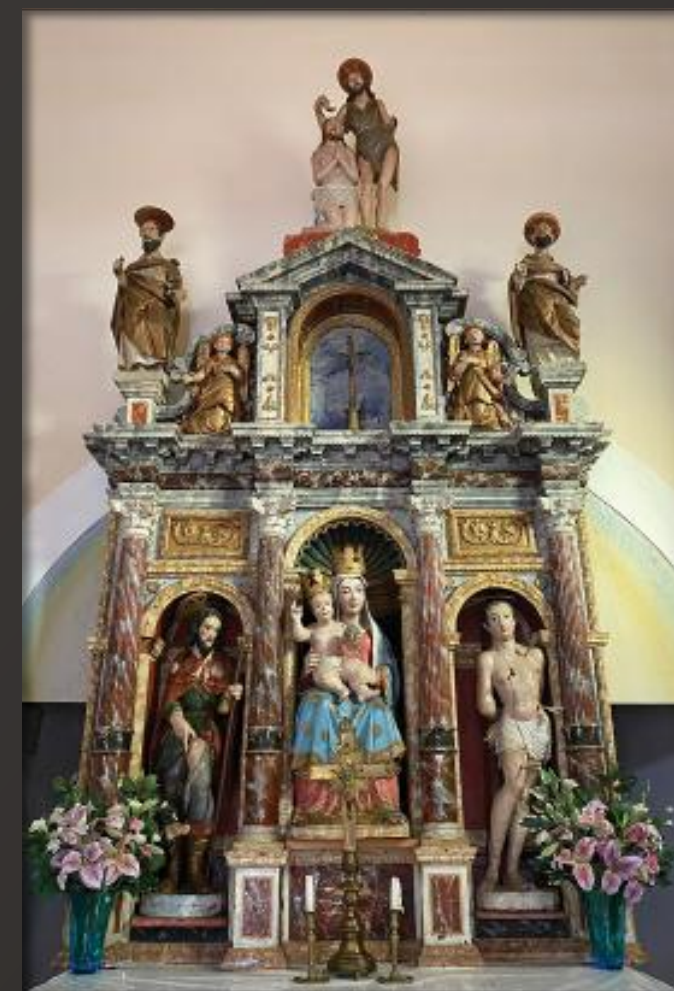
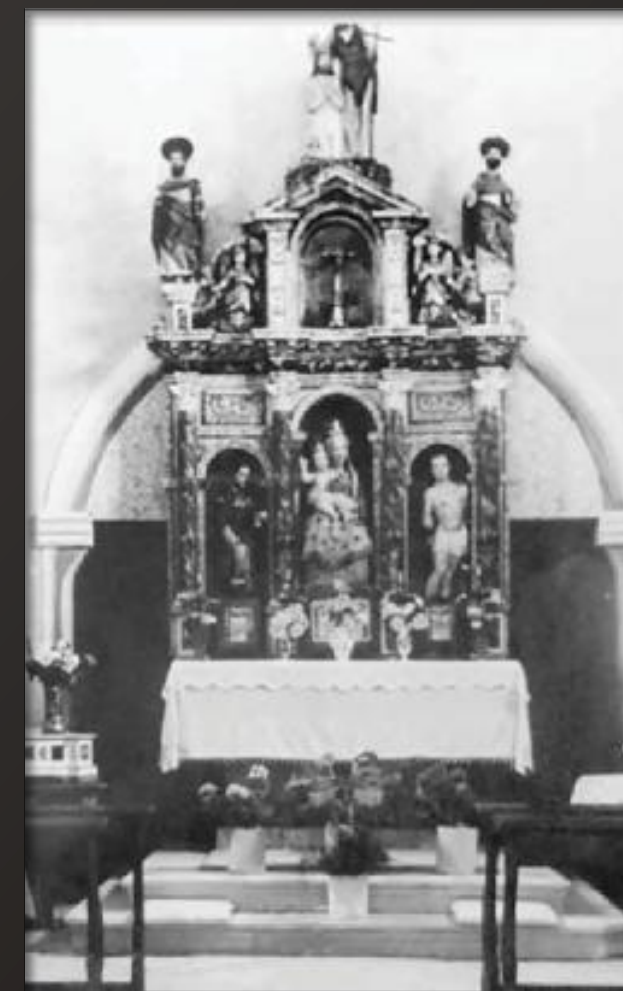
*Foto dell'altare, in situ prima dell'intervento e foto d'archivio dell'altare*

- altare e sculture completamente ridipinti con spessi strati inadeguati di vernice artificiale, lacca e cera
- la ridipintura chiudeva la superficie → impedito il “respiro” del legno, trattenimento dell’umidità, rapido degrado
- gravi danni meccanici: crepe, parti distaccate, fragilità e deformazioni
- elevato grado di degrado del supporto ligneo
- distacco della policromia e sollevamento di “scaglie” di colore
- numerose tracce di interventi impropri: chiodi, stuccature, fasce di tela
- giunzioni strutturali compromesse, soprattutto nella parte superiore del retablo → rischio di distacco

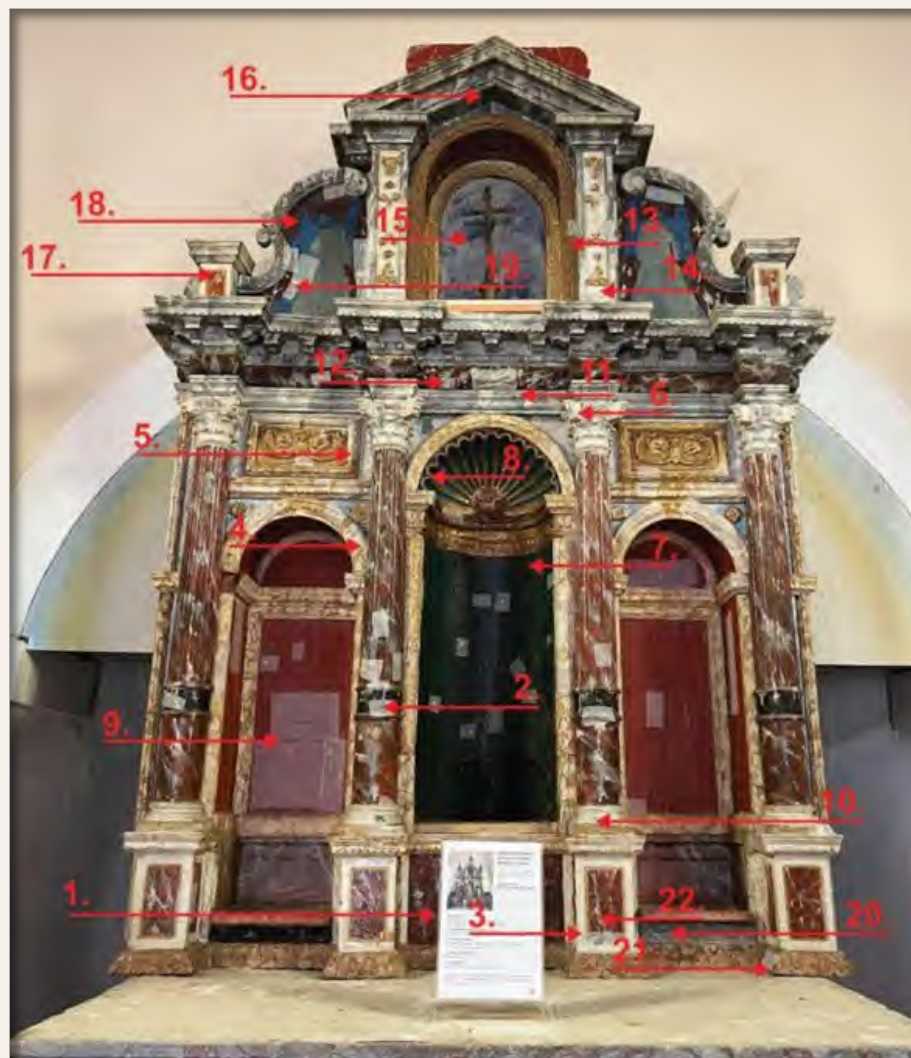
*Fotografia che mostra le posizioni dei campionamenti, del facing e della stabilizzazione delle parti indebolite della policromia*

- documentazione dettagliata dello stato di fatto
- campionamenti e analisi di laboratorio
- radiografie del retablo e delle sculture
- saggi stratigrafici - identificazione di ridipinture e strati originali
- stabilizzazione delle parti più compromesse: *facing*, incollaggi, consolidamenti
- rinforzi statici provvisori
- smontaggio delle sculture e trasporto in laboratorio

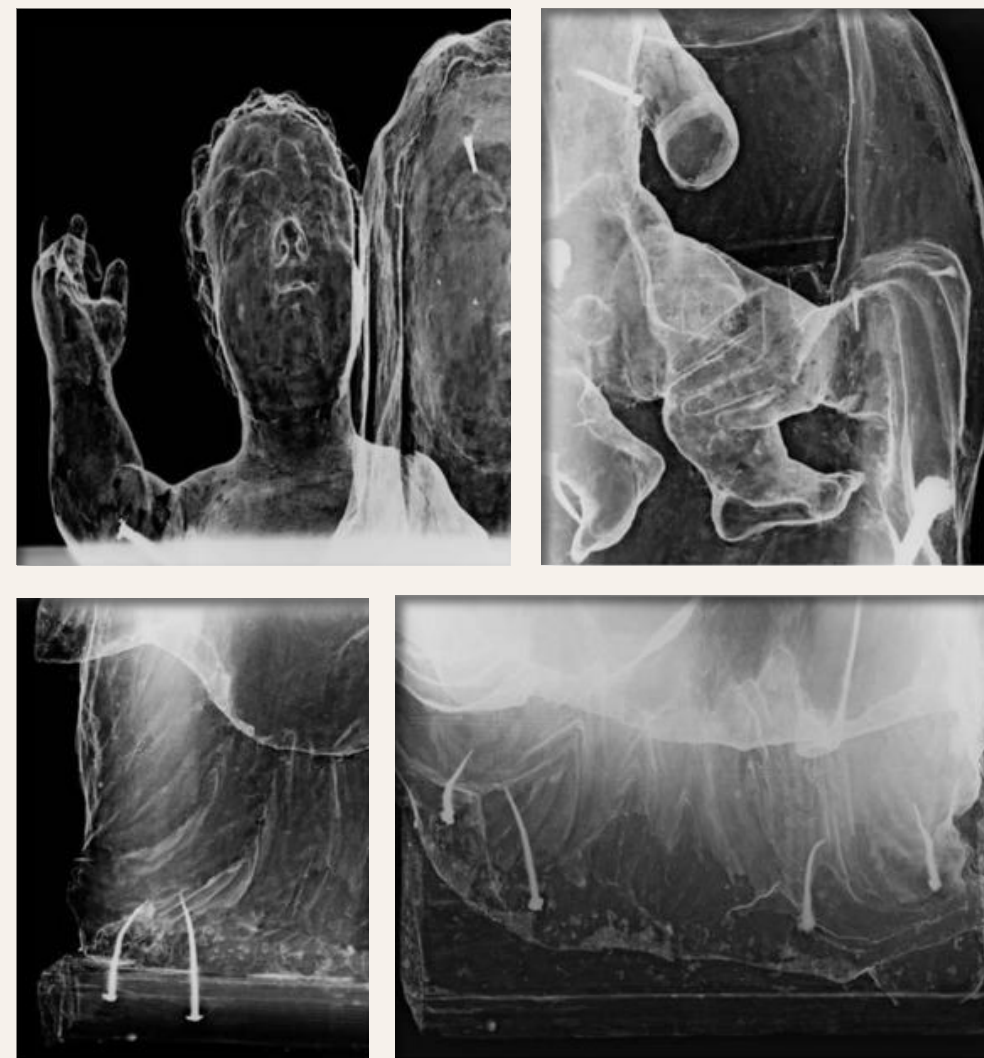
*Immagini delle radiografie dalle quali si possono distinguere i metalli interni e i vari strati delle giunzioni*

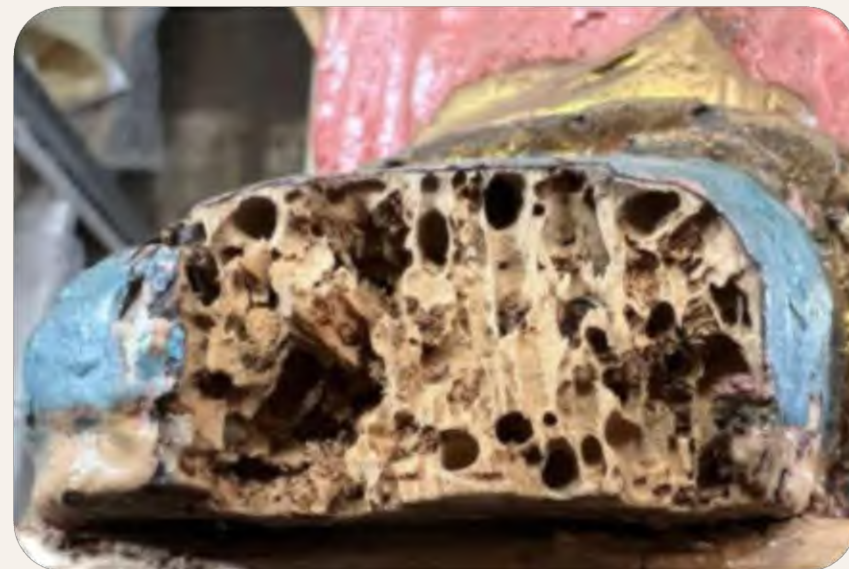
Legno estremamente degradato

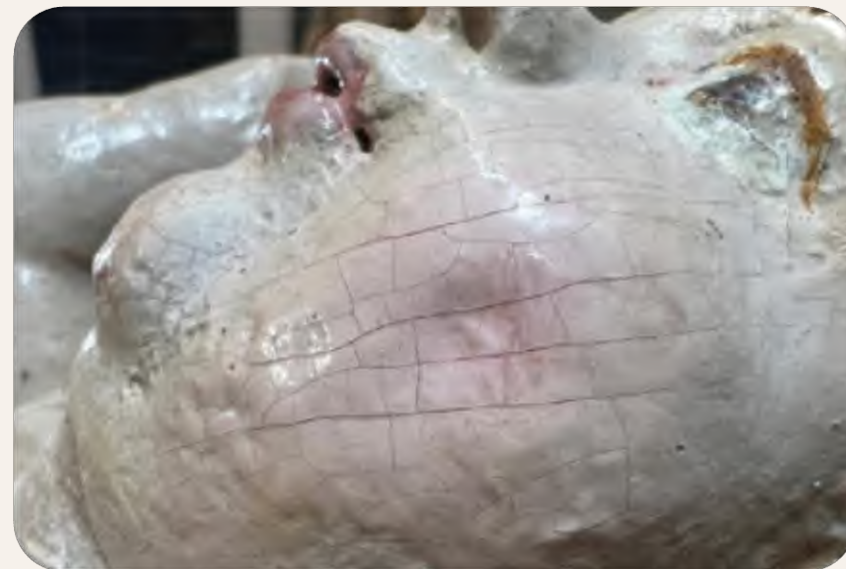
Ridipittura che agiva come crosta ermetica

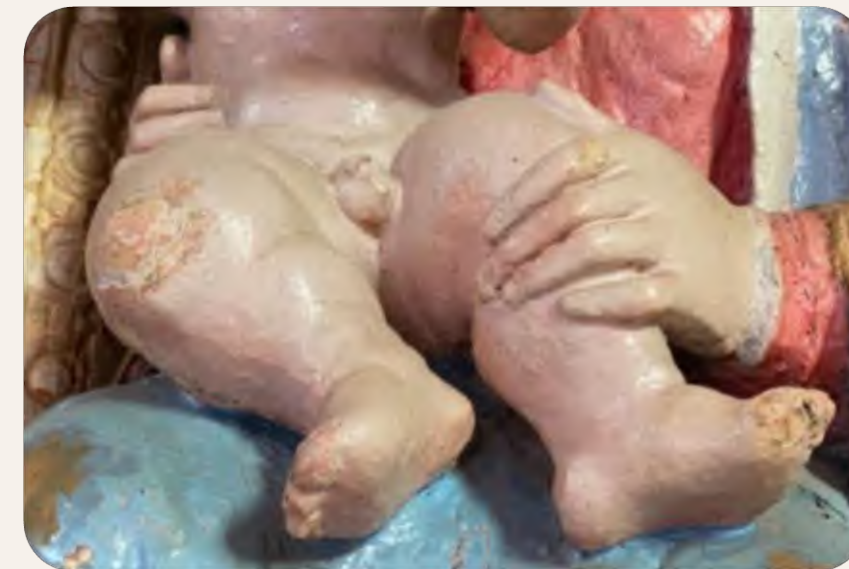
Giunzioni strutturali compromesse e deformazioni

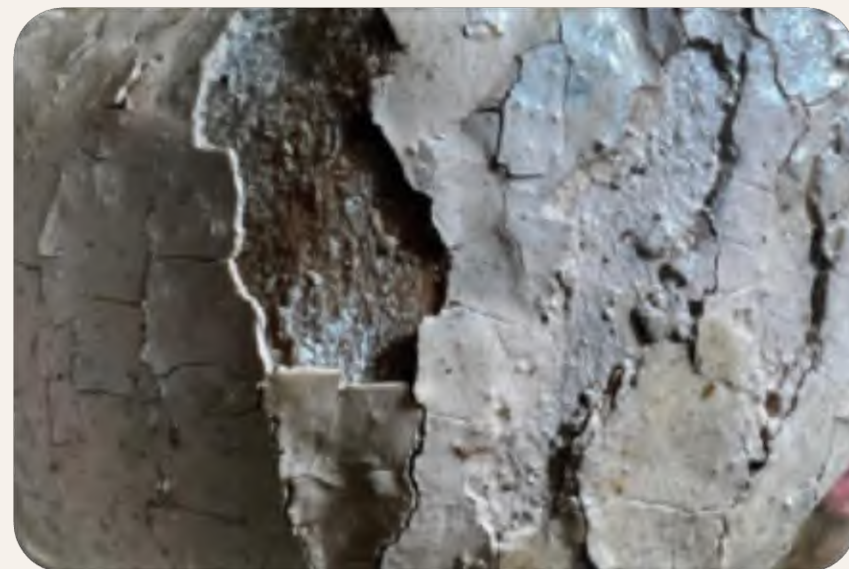
Policromia fragile con alto rischio di distacco

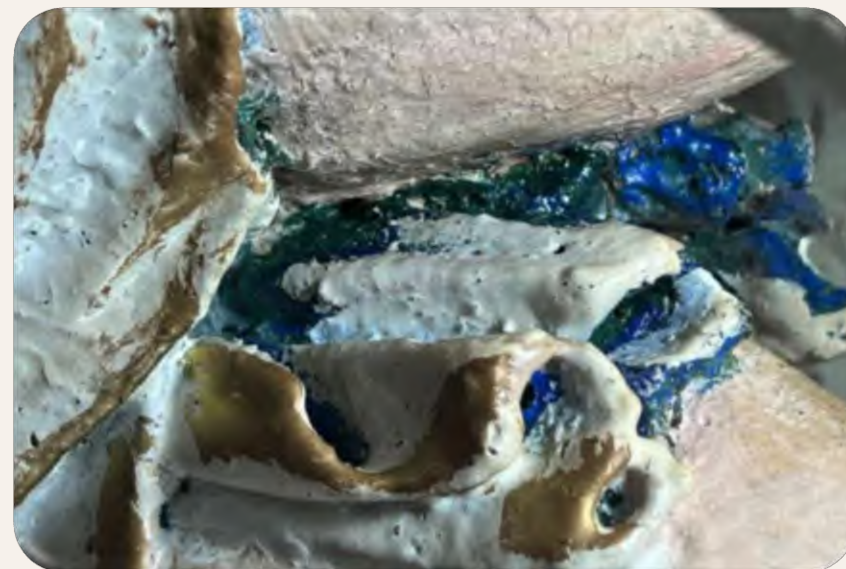
Diverse tecniche e materiali di interventi successivi

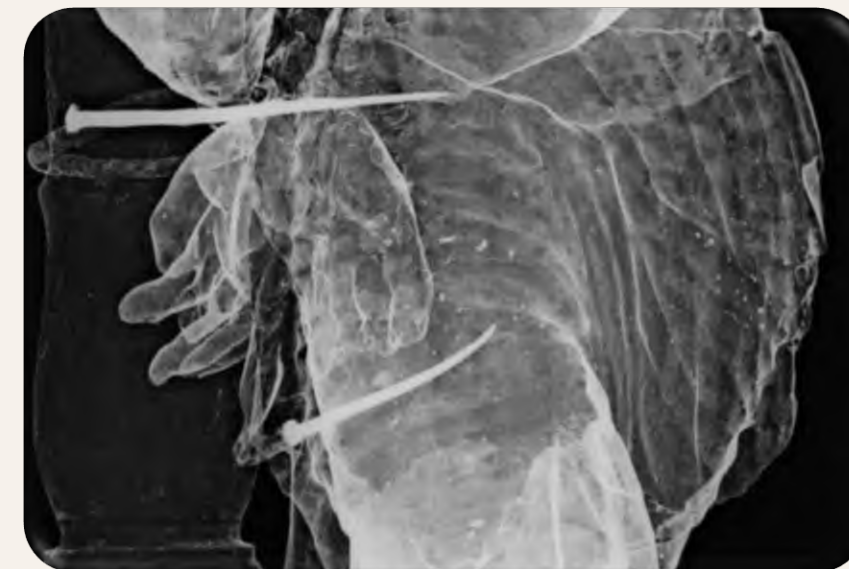
Statica complessa delle sculture, in particolare di San Sebastiano
